DOSSIER DE DIAGNOSTICS TECHNIQUES

Référence : ENZO 8811 05.02.26

**66 avenue de la Bornala
06200 NICE**

RAPPORT N° ENZO 8811 05.02.26

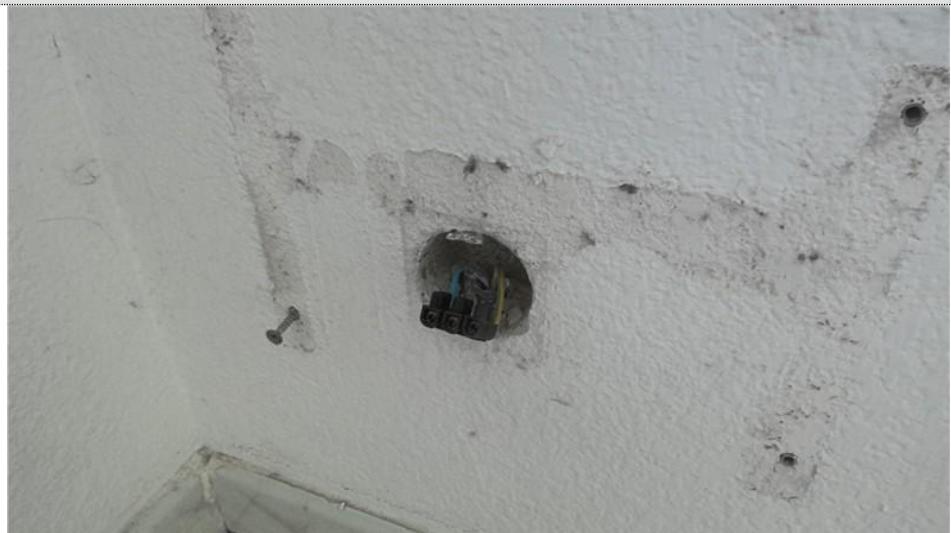
Point de contrôle N° B.8.3 b)

Description : L'installation comporte au moins un MATERIEL ELECTRIQUE inadapté à l'usage.

Observation(s) Domino

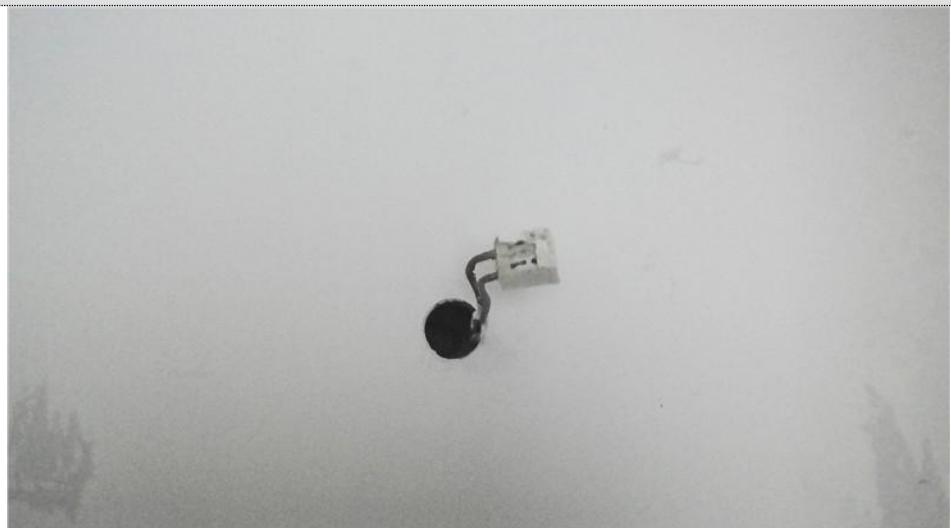
Point de contrôle N° B.8.3 e)

Description : Au moins un CONDUCTEUR isolé n'est pas placé sur toute sa longueur dans un conduit, une goulotte, une plinthe ou une huisserie, en matière isolante ou métallique, jusqu'à sa pénétration dans le MATERIEL ELECTRIQUE qu'il alimente.
