## DOSSIER DE DIAGNOSTICS TECHNIQUES

**Référence : 18105 AG INVEST**

Bien : Immeuble  
Adresse : 3 rue de la Buffa  
06000 NICE  
Numéro de lot :  
Référence Cadastre : NC

## DIAGNOSTIC DE PERFORMANCE ENERGETIQUE – Logement (6.1)

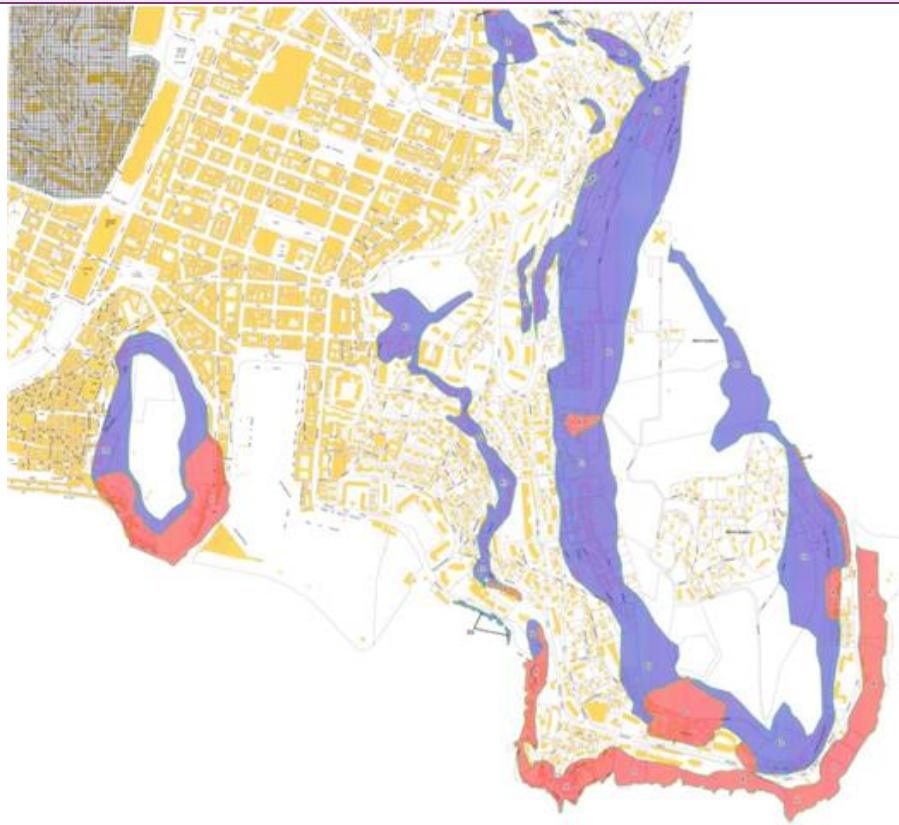
Plan de zonage mouvement de terrain

## COMMUNE DE NICE PLAN DE PRÉVENTION DES RISQUES NATURELS PRÉVISIBLES RELATIF AUX MOUVEMENTS DE TERRAIN
