DOSSIER DE DIAGNOSTICS TECHNIQUES

Référence : 1018 - PERCEVAL

Bien :	Appartement
Adresse :	75 Promenade des Anglais 06000 NICE
Référence Cadastre :	MO - 172

RAPPORT N° 1018 - PERCEVAL

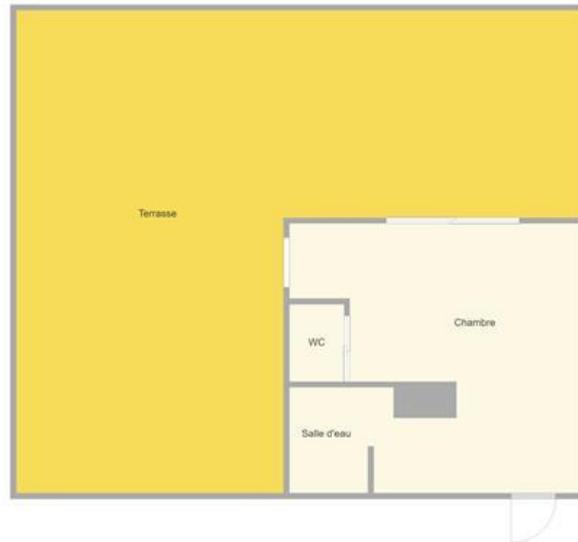
PLANCHE DE REPERAGE USUEL				Adresse de l'immeuble :	75 Promenade des Anglais 06000 NICE
N° dossier :	1018 - PERCEVAL				
N° planche :	1/1	Version :	0	Type :	Croquis
Origine du plan :	C.A.M.E			Bâtiment – Niveau :	Croquis

Les croquis présentés n'ont aucun caractère contractuel et ne sont pas cotés. Ils ne peuvent en aucun cas être utilisés en tant que plans.

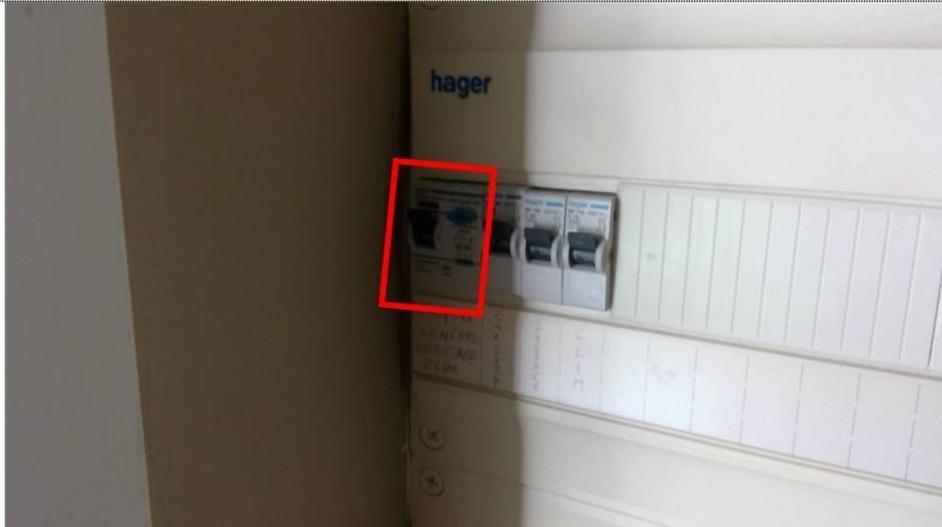
Point de contrôle N° B.2.3.1 h)

Description : Au moins un dispositif de protection différentielle ne fonctionne pas pour son seuil de déclenchement.

Observation(s) L'appareil se déclenche lorsque le courant de défaut est plus élevé que la valeur qui lui est assigné ou il prend trop de temps pour se déclencher

N° article (1)	Libellé des anomalies	Localisation(*)	Observation
B.2.3.1 h)	Au moins un dispositif de protection différentielle ne fonctionne pas pour son seuil de déclenchement.	Voir photo: Exemple tableau électrique	L'appareil se déclenche lorsque le courant de défaut est plus élevé que la valeur qui lui est assigné ou il prend trop de temps pour se déclencher

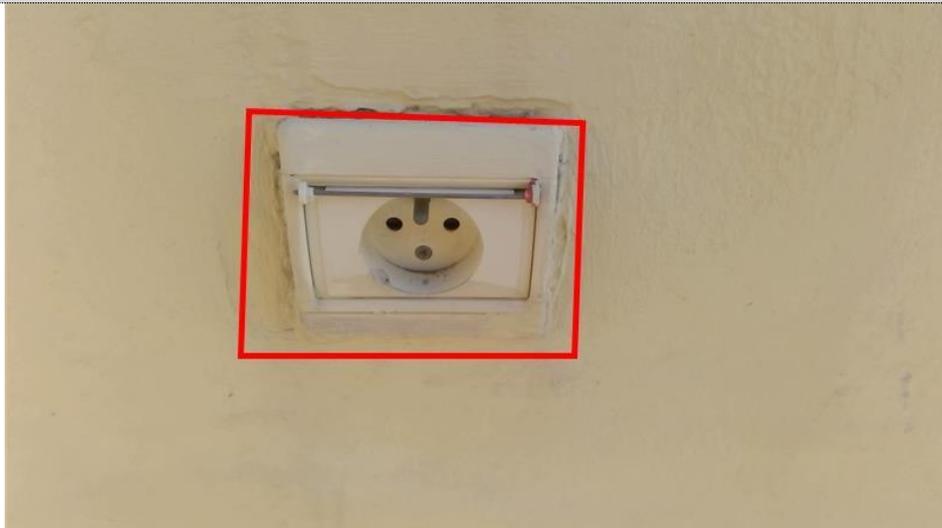
Point de contrôle N° B.7.3 a)

Description : L'ENVELOPPE d'au moins un matériel est manquante ou détériorée.

Observation(s) Prises cassées, couvercle manquant, protection mal fixée

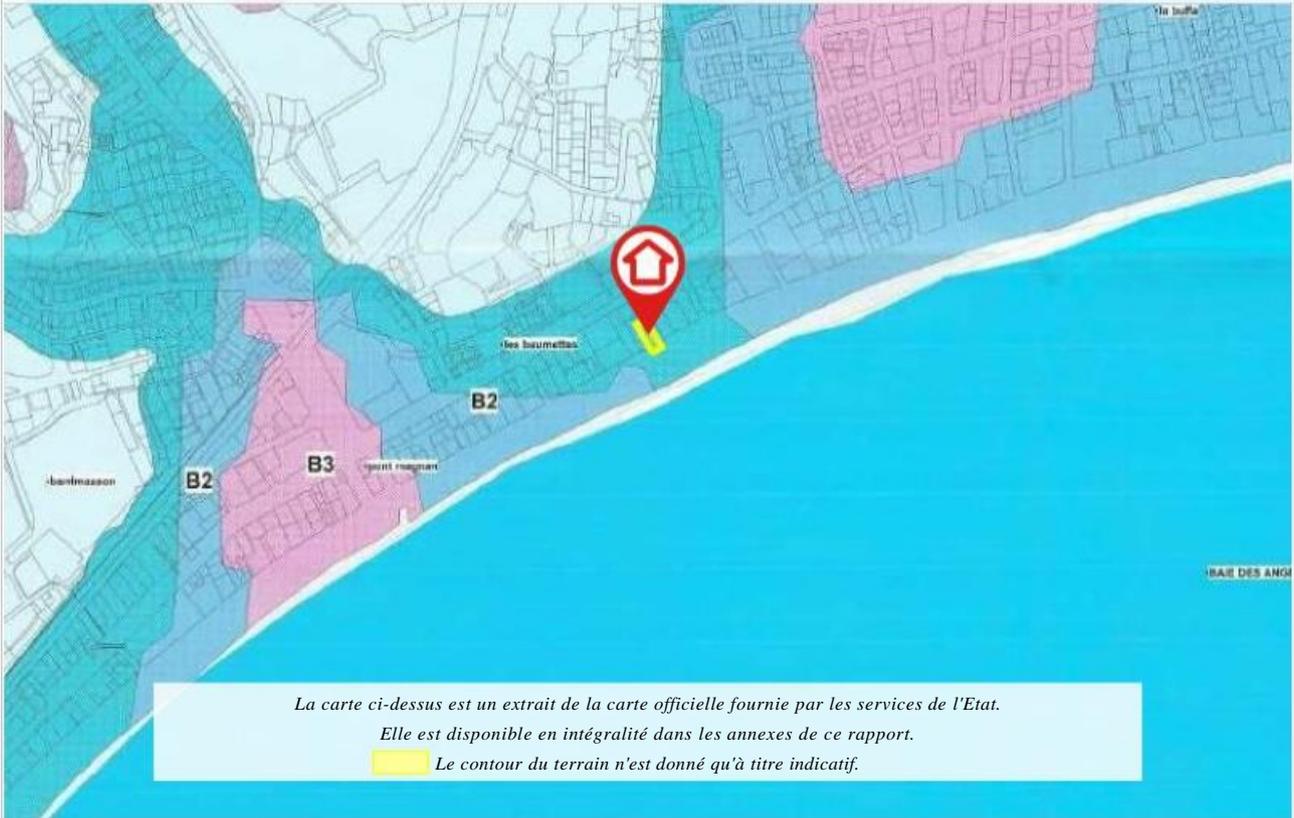
* L'immeuble est situé dans le périmètre d'une zone à risques

La carte ci-dessus est un extrait de la carte officielle fournie par les services de l'Etat.
Elle est disponible en intégralité dans les annexes de ce rapport.
Le contour du terrain n'est donné qu'à titre indicatif.

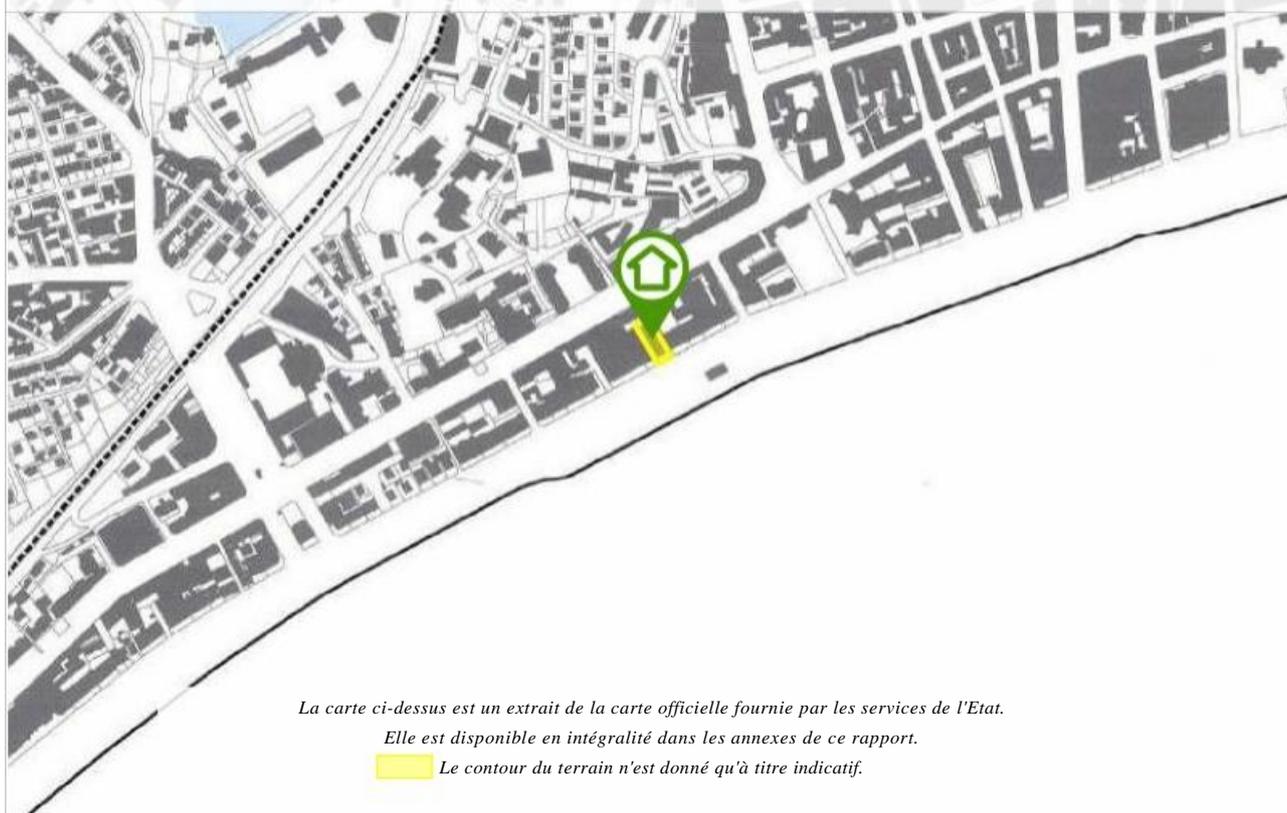
** L'immeuble n'est pas situé dans le périmètre d'une zone à risques*

La carte ci-dessus est un extrait de la carte officielle fournie par les services de l'Etat.
